Betonschadensdiagnose rettet Standsicherheit Überführung: Wieder wie neu

Komplexe Rahmenbedingungen, tiefgreifende Schäden an den Stahlbetonstützen sowie während der Arbeiten akut auftretende Komplikationen machten die Sanierung einer gleisüberspannenden Fußgängerbrücke zu einer besonderen Herausforderung für Instandsetzungsplanung und -ausführung. | Rita Jacobs, Christoph Bock

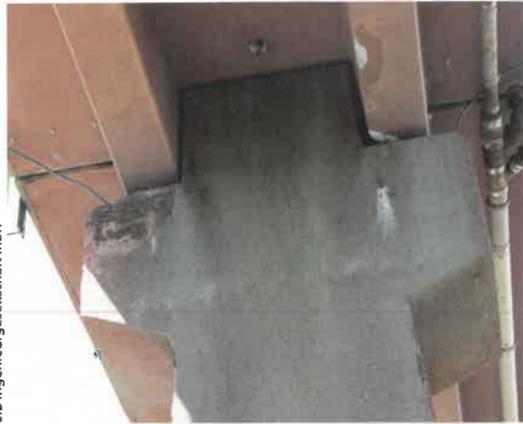
Besonders stark hatte dem Bauwerk der regelmäßige Winterdienst zugesetzt. Denn um zu gewährleisten, dass die Fußgänger die Brücke im Winter bei Schnee und Eis gefahrlos begehen können, wurden die begehbaren Flächen bei entsprechender Witterung mit Tausalzen abgestreut. Eine nicht fachgerechte Ausbildung der zu kurzen Ablaufrinnen, undichte und zu kurze Bewegungsfugen der π -Platten oberhalb der Stützen, wasserführende Risse und ungeschützte Sockelbereiche waren die Ursache dafür, dass jahrelang Tausalzwasser an den Stahlbetonbauteilen hinunterlief. Das mit Chloridionen angereicherte Wasser konnte über die porösen Splittbetonoberflächen in den Beton der Stützen eindringen, was auf Dauer zu einer Schädigung der Bewehrung führte. Besonders signifikant waren die Schäden an den Stützenköpfen. Die Chloride waren hier bis in eine Tiefe von 18 Zentimetern vorge drungen.

An den Stützenköpfen wurde ein Chlorideintrag von bis zu 18 cm Tiefe festgestellt.

Das Konzept sah wegen der hohen Chloridbelastung den Abtrag der Stützenköpfe sowie deren Neubetonage und eine klassische Instandsetzung der Betonstützen vor. Zur lastfreien Bearbeitung der Stützen wurden Notunterstützungen aufgestellt, die während der gesamten Dauer der Maßnahme die Standsicherheit der Fußgängerbrücke gewährleisten.

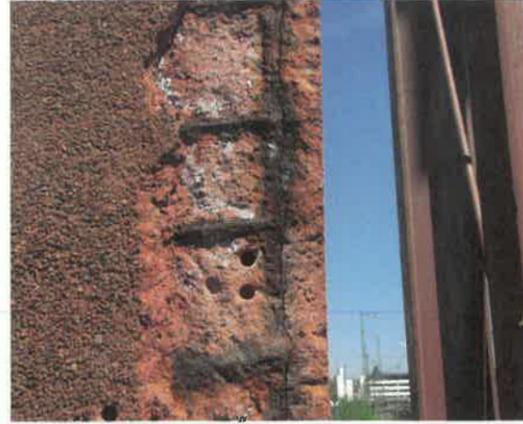
Fortgeschrittene Bewehrungskorrosion

Tiefe von 40 bis 60 mm bzw. 60 bis 80 mm zu untersuchen. Im Vergleich zur ersten Untersuchung konnte dabei in den Tiefen von 0 bis 20 mm sowie von 20 bis 40 mm eine weitere Zunahme der Chloridkonzentration diagnostiziert werden. In diesen Tiefen lag bei 100 Prozent der Proben eine Überschreitung der Grenzwerte vor. Im Bereich von 40 bis 60 mm ergaben die Untersuchungen bei 13 von insgesamt 14 Messstellen ebenfalls deutlich erhöhte Grenzwerte, im Bereich von 60 bis 80 mm war dies immerhin noch bei 57 Prozent der Proben der Fall. An Öffnungsstellen wurden zum Teil gravierende Schäden registriert, die gegenüber der früheren Betonschadensdiagnose deutlich zugenommen hatten. Teilweise konnte dabei eine einsetzende Chloridkorrosion (Lochfraß) festgestellt werden.

Nach Abschluss der Stemmarbeiten wurden die korrosionsgeschädigten Bewehrungsstähle ausgetauscht bzw. ergänzt. Die abschließend durchgeführten Haftzugsversuche ergaben Werte von 0,41 bis 1,08 N/mm² bzw. 0,60 bis 1,03 N/mm². Eine ausreichende Belastbarkeit und Spannungsaufnahme des Untergrunds waren nicht mehr gewährleistet. Die Ingenieure setzten daraufhin umgehend einen Baustopp durch. Zum Vergleich: Die ZTV-ING fordert einen Durchschnittswert von 1,5 N/mm² mit kleinsten Einzelwerten nicht unter 1,0 N/mm². Dem Auftraggeber allerdings brachte dies zunächst eine Behinderungsanzeige sowie eine Stillstandsanzeige ein.

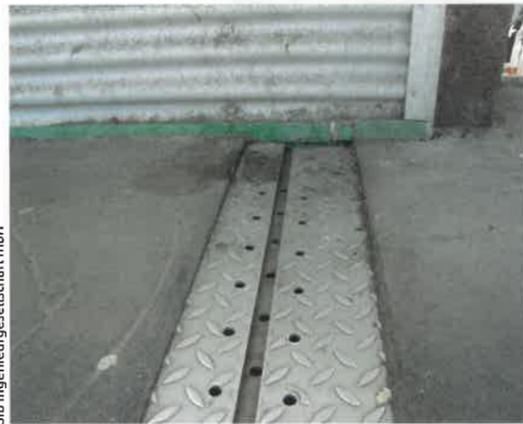
Zu kurze Bewegungsfugen an TI-Platten oberhalb der Stützen

Um zu verhindern, dass die Tausalze weiterhin ungehindert in die Betonkonstruktion der Fußgängerbrücke eindringen, wurde während der Instandsetzungsmaßnahme auch die Überführung abgedichtet. Dabei wurden die Fugen erneuert und die Ablaufrinnen ausreichend dimensioniert. Die Lauffläche der Brücke erhielt einen Gussasphaltbelag auf Bitumenschweißbahnen, die der Abdichtung dienen. Zur Rutschhemmung arbeitete die ausführende Fachfirma in die Oberfläche ein Muster in Form eines keltischen Knotens ein. Da die Überführung durchgehend genutzt wurde, gestalteten sich diese Arbeiten besonders aufwändig. Es konnte nur nachts und einseitig überlappend gearbeitet werden. Diese Vorgehensweise hat sich auch beim halbseitigen Verschweißen der neuen Kombinationsprofile aus Fuge und Entwässerungsrinne bewährt. ◀

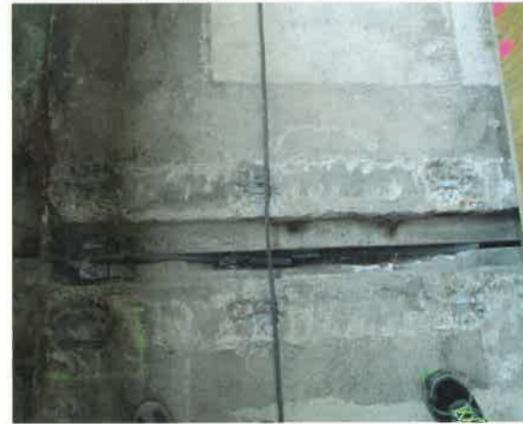
Zu kurze Ablaufrinnen, sodass Tausalzwasser jahrelang in die Stützenköpfe eindringen konnte, das dann entlang der Stützen abwärts floss.

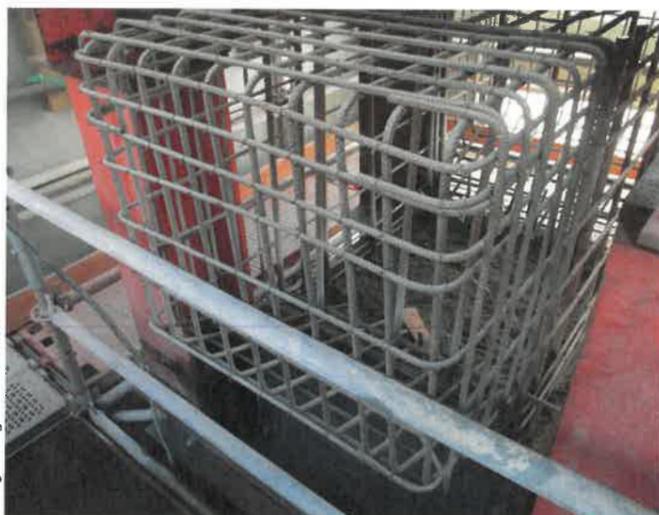
Abtrag der Stützenköpfe. Links im Bild gut zu sehen: die Notunterstützung, die während der gesamten Dauer der Maßnahme die Standsicherheit der Überführung gewährleistet.

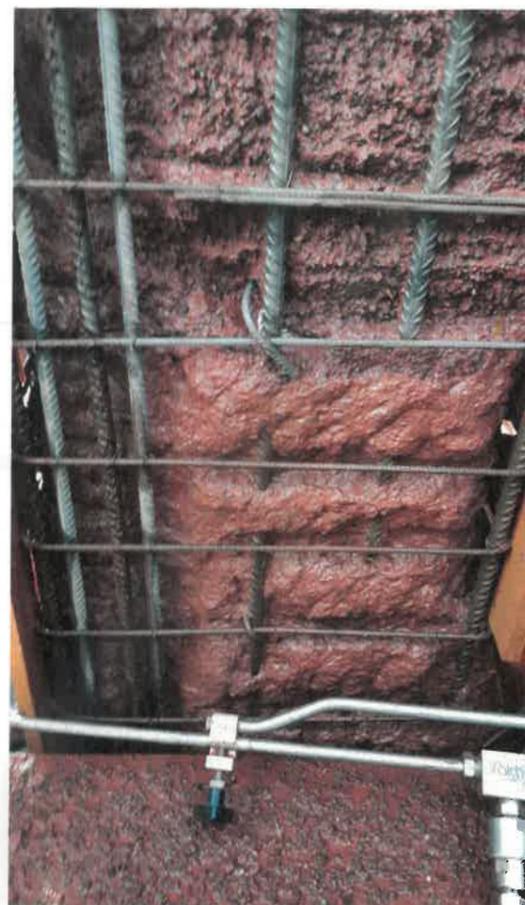
im Labor daher nochmals tiefengestaffelte Haftzugsprüfungen durchgeführt. Im Ergebnis ergaben sich unzureichende Messwerte direkt an der gestemmtten Oberfläche, allerdings ausreichend gute Messwerte bereits in einer Tiefe von weiteren ca. 10 mm. Vergleichende Messungen an noch nicht gestemmtten Bauteilflächen zeigten ausreichend gute Messwerte über den gesamten Kernbeton. Damit konnte belegt werden, dass das Stemmverfahren bei diesem Splittbeton einen negativen Einfluss auf die ober-

flächennahen Haftzugswerte hat. Das Stemmverfahren war zwar als alleinige Ursache für die schlechten Messwerte an den gestemten Oberflächen auszuschließen, verstärkte jedoch dieses Problem. Daraufhin wurde der Wechsel des Abtragsverfahrens auf HDW-Strahlen veranlasst. Durch vorgeschaltete Probestrahlungen wurde schließlich die geeignete Düsenteknik ermittelt. Es zeigte sich dabei, dass optimale Abtragsresultate mit einem Wasserdruck von 1.800 bis maximal 2.000 bar in Verbindung mit der 4-Punkt-Rotationsdüse erreicht werden konnten. Die

Vergleich gestemte (unten) und gestrahlte Fläche (oben)
