Instandsetzung eines Unterföhrungsbauwerks

Verkehrs- und Standsicherheit wieder hergestellt

Freiliegende Bewehrungen, offene Fugen und Risse im Beton waren Anlass für die umfassende Instandsetzung eines städtischen Unterföhrungsbauwerks aus den 1970er Jahren. Die Sanierung erfolgte so frühzeitig, dass hohe Kosten vermieden werden konnten. Ein Instandhaltungsplan sorgt dafür, dass Veränderungen zukünftig frühzeitig erkannt werden, um größere Schäden zu vermeiden. | Rita Jacobs, Christoph Bock

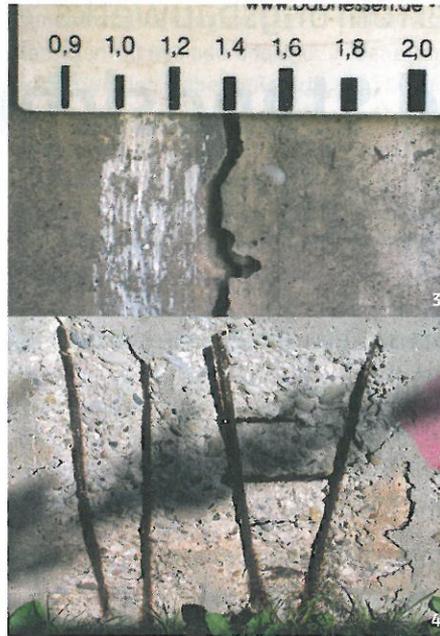
Abb. 3: Vor der Sanierung durchgezogene Risse viele Bauteile der Unterführung (Rissbreite im Bild $w = 1,4$ mm) ...

einen mineralischen Korrosionsschutz, danach erfolgte der Auftrag einer Haftbrücke. Die Reprofilierung der Schadstellen führten die Handwerker mit einem kunststoffvergüteten Reprofilierungsmörtel (PCC-Mörtel) aus, der statisch anrechenbar ist. Anschließend konnten die Schadstellen verschlossen werden. Die Reprofilierung des abgetragenen Betons im Sockelbereich erfolgte mit Spritzmörtel mit Kunststoffzusatz (SPCC). Zur Erhöhung der Betondeckung wurde abschließend auf der gesamten Fläche SPCC in 4 Zentimeter Dicke eingebaut. Ein ganzflächig aufgetragenes OS-C-Oberflächenschutzsystem, bestehend aus einer PCC-Feinspachtelung und einer CO₂-bremsenden Beschichtung in Betongrau, bietet vorbeugenden Schutz vor betonschädlichen Stoffen. Die Fugensanierung mit einem Dichtstoff auf Polyurethanbasis schützt vor dem Eindringen von Feuchtigkeit und aggressiven Stoffen. Risse wurden grundsätzlich kraftschlüssig mit Epoxidharz verpresst. ◀
