Hülle und Hochbehälter eines Wasserturms

Außen und innen umfangreich saniert

Am Wasserturm Borken sollte durch einen umfassenden Maßnahmenkatalog die vom Anfang der siebziger Jahre stammende Bausubstanz instandgesetzt und erhalten werden. Grundlage für die Arbeiten war eine ausführliche Ist-Zustandsfeststellung und ein darauf basierendes Instandsetzungskonzept. Eigen- und Fremdüberwachung sicherten die gewünschte Ausführungsqualität. | Rita Jacobs M.A., Dipl.-Ing. (FH) Christoph Bock

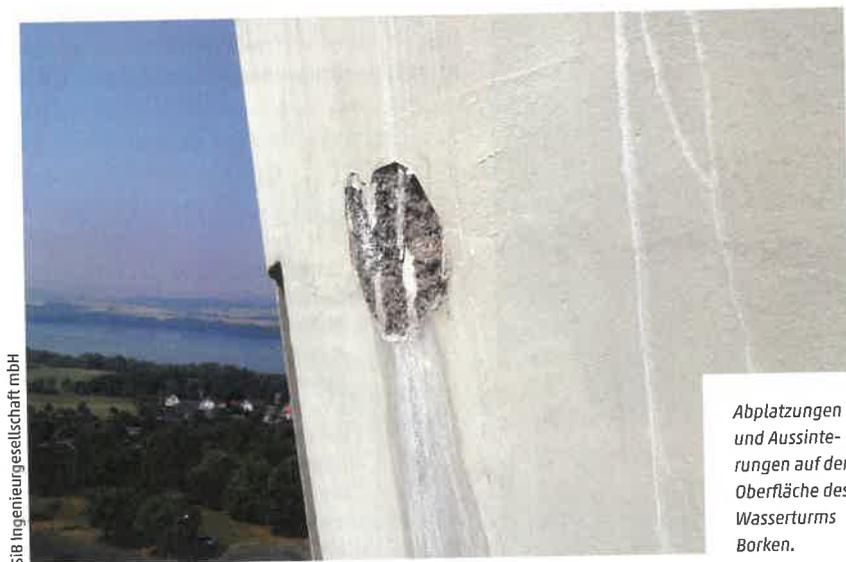
Abplatzungen und Aussintungen auf der Oberfläche des Wasserturms Borken.
