ARBEITSSICHERHEIT

Individueller Schutz

Bei einem Silo der Südzucker AG in Offenau stand die Sanierung der Bitumenabdichtung an. Zuvor ließ der Bauherr jedoch für die Arbeitssicherheit ein **dauerhaftes** Seitenschutzgeländer anbringen.

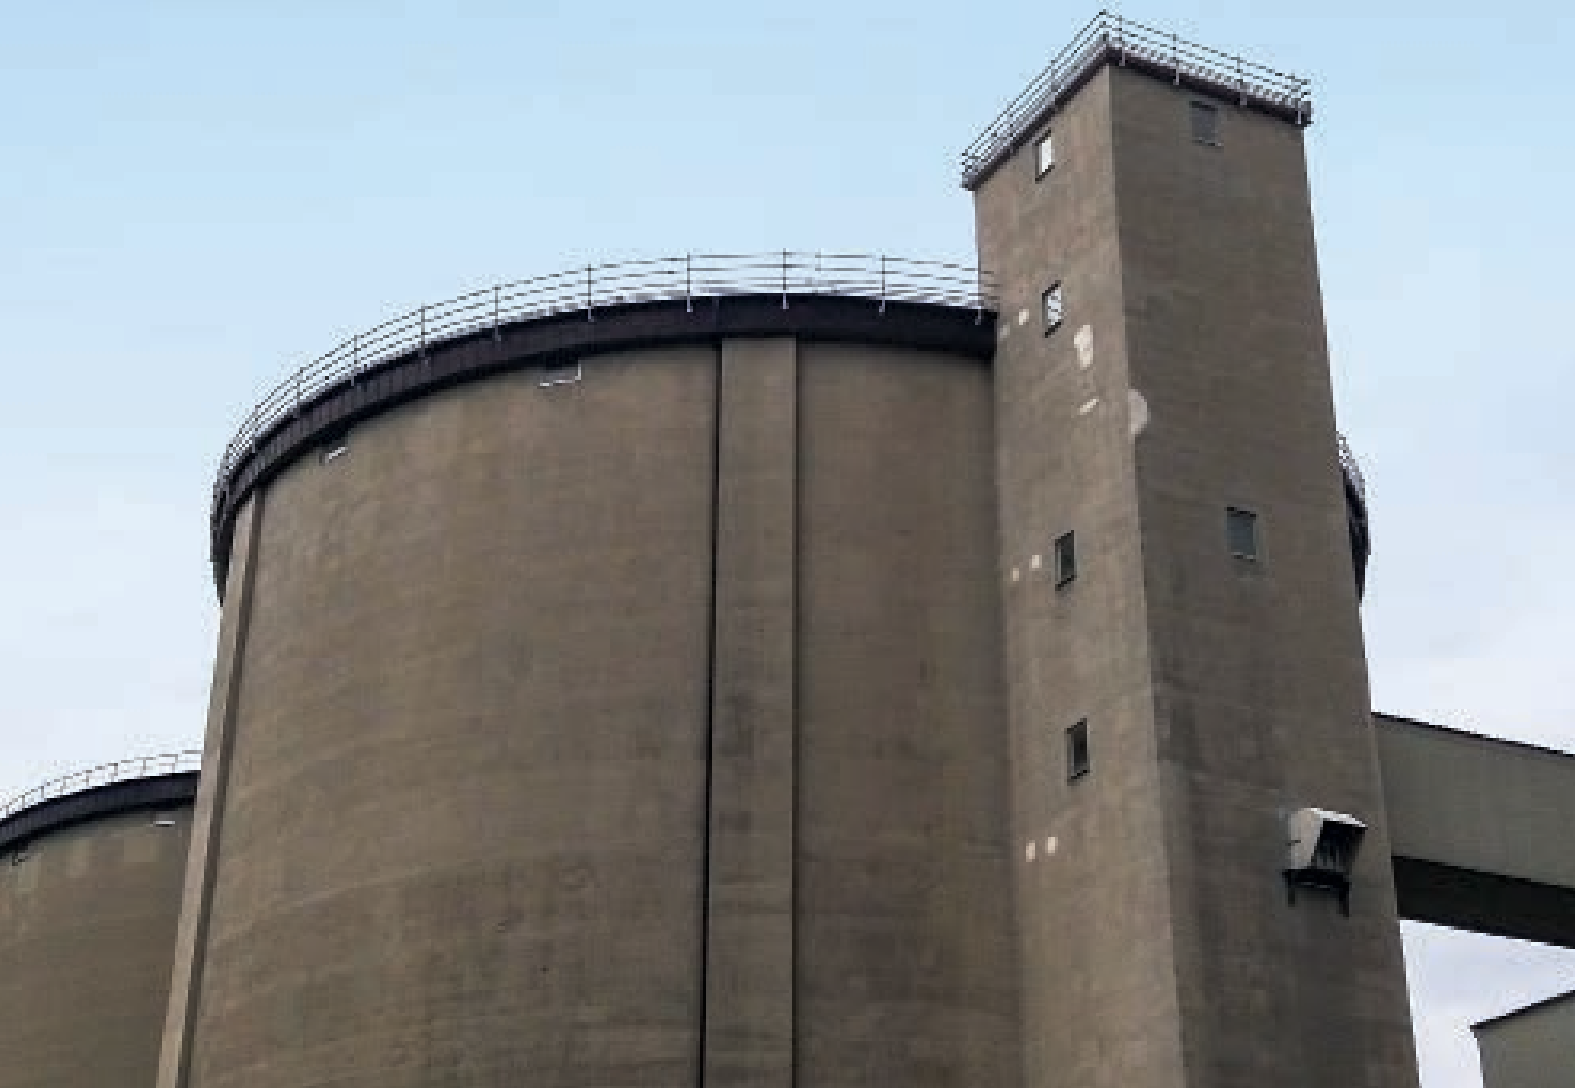
▲ Da das alte Dachgeländer dieses Silos der Südzucker AG nicht mehr die notwendige Stabilität aufwies, bedurfte es einer zuverlässigen Absturzicherung

Das bisherige Dachrandgeländer wies für die anstehenden Maßnahmen keine ausreichende Stabilität mehr auf. Da sich auf-

grund der Gebäudehöhe und des Umfangs des Zuckersilos eine Einrüstung als unwirtschaftlich erwies, bedurfte es einer kostengünstigen, aber zugleich zuverlässigen Absturzicherung für den Dachrand. Hierbei konnten individuell angefertigte Gerüste überzeugen. Ihre gewalzten Rohre passen sich der runden Dachkonstruktion des Silos optimal an und bilden dauerhaft eine stabile Absturzicherung, die die Dachdecker sowohl bei diesen als auch bei zukünftigen Sanierungsarbeiten schützt. Gleichzeitig sind natürlich mit solch einer Lösung alle Handwerker geschützt, die das Dach betreten müssen – sei es zum Zwecke von Wartungsarbeiten, kleinen Reparaturen oder zur Kontrolle eventueller Sturmschäden. Die Mitarbeiter des Herstellers übernahmen bei diesem Bauprojekt sowohl die Demontage des alten Dachrandgeländers als auch die Installation des neuen, maßgefertigten Gerüsts.

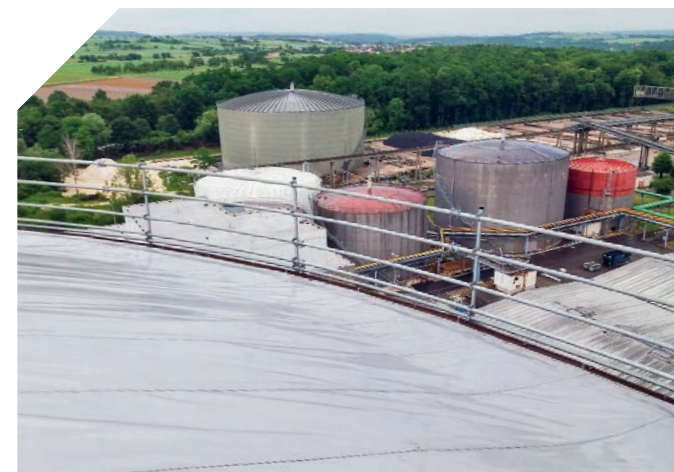
▲ Die Gerüste passen sich der runden Dachkonstruktion individuell an

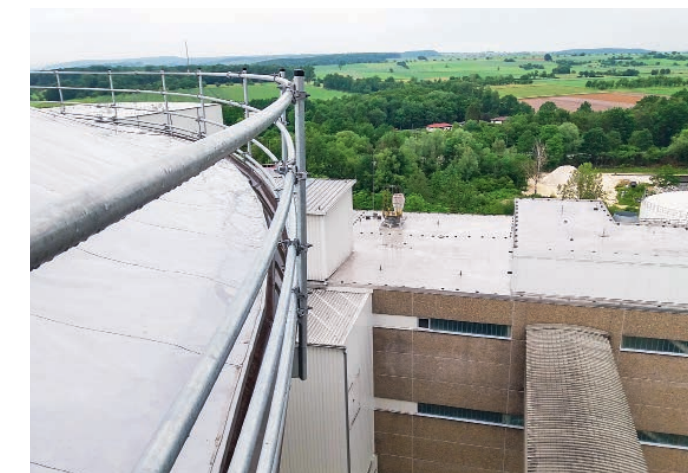
▲ Die Anschlusspunkte liegen an der Außenseite des Dachrands

Ihren großen Vorteil spielen die fest installierten Gerüstsysteme durch die durchdachte Befestigung aus. Die einzelnen Anschlusspunkte befinden sich nämlich nicht auf der Dachfläche selbst, sondern sind an der Außenseite positioniert. Somit bleibt der gesamte Bereich unbesetzt, wodurch barrierefreies Arbeiten ermöglicht wird. Die Abdichtungsbahnen werden an

keiner Stelle durchdrungen und eventuelle Schwachstellen damit von vornherein vermieden – eine weitere Reduzierung von Kosten bei der Ausführung und Instandhaltung. Der fest verbaute Seitenschutz erlaubt zudem allen den Zutritt zum Dach, ohne dass eine vorherige PSA-Schulung nötig ist. Auch die jährliche Prüfung der PSA entfällt.
