Instandsetzung eines Unterföhrungsbauwerks

Verkehrs- und Standsicherheit wieder hergestellt

Freiliegende Bewehrungen, offene Fugen und Risse im Beton waren Anlass für die umfassende Instandsetzung eines städtischen Unterföhrungsbauwerks aus den 1970er Jahren. Die Sanierung erfolgte so frühzeitig, dass hohe Kosten vermieden werden konnten. Ein Instandhaltungsplan sorgt dafür, dass Veränderungen zukünftig frühzeitig erkannt werden, um größere Schäden zu vermeiden. | Rita Jacobs, Christoph Bock

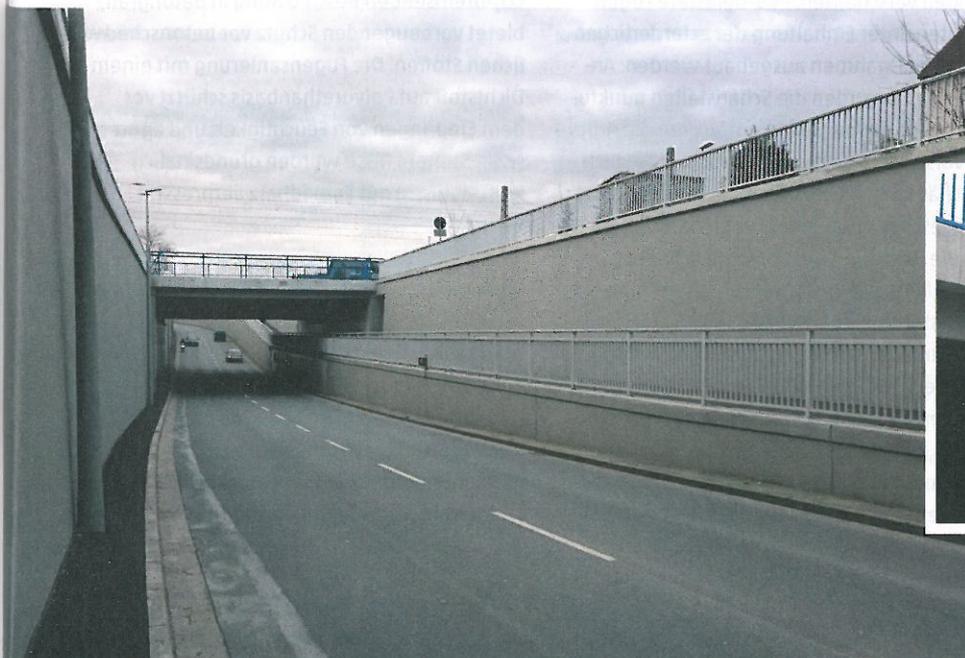
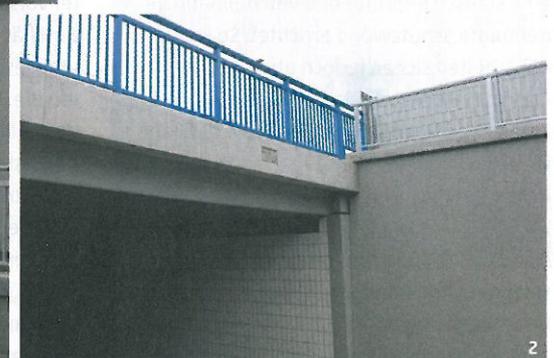
Abb. 1 und 2: Ein über 40 Jahre altes innerstädtisches Unterföhrungsbauwerk im hessischen Gernsheim wurde fachgerechte instand gesetzt.
