PRÜFBERICHT NR. 10/02-A048-B1

Prüfung gemäß ETAG 004 an Rollladenkasten eingebettet in WDVS:

| Probekörper | Prüfwand aus Hochlochziegel mit im WDVS eingebetteten Vorsatz- Rollladenkasten aus Kunststoff. |

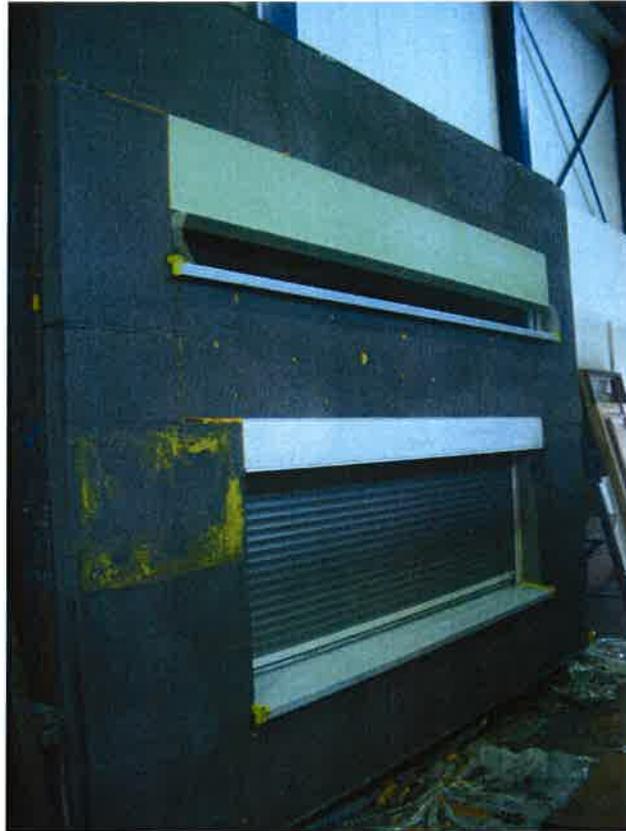
Foto 1:
ProbekörperNr. 10/02-A048-P2
Wand mit Raffstorekasten
(oben) und Rollladenkasten vor
Aufbringen von Armierung und
Putz

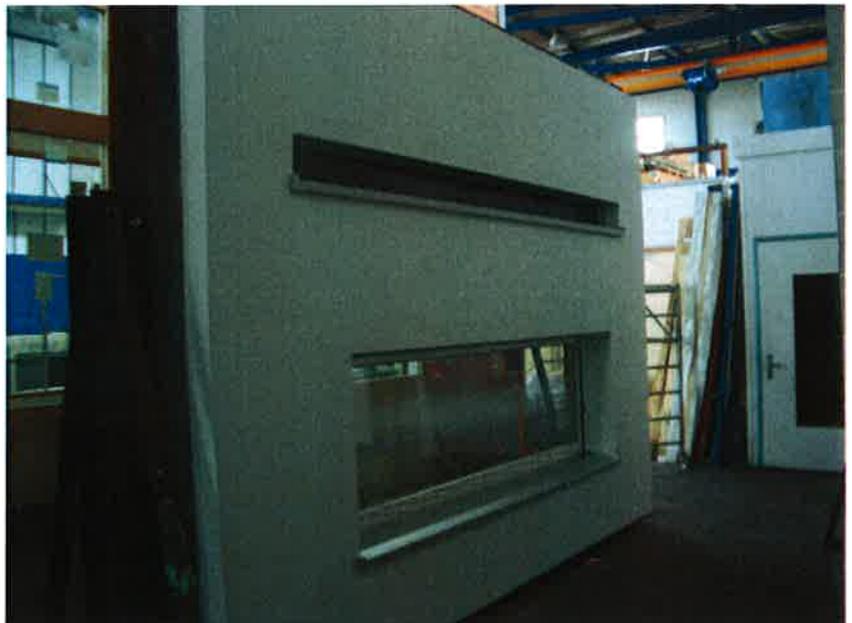
Foto 2:
ProbekörperNr. 10/02-A048-P1
Wand mit Raffstorekasten
(oben) und Rollladenkasten
fertig verputzt

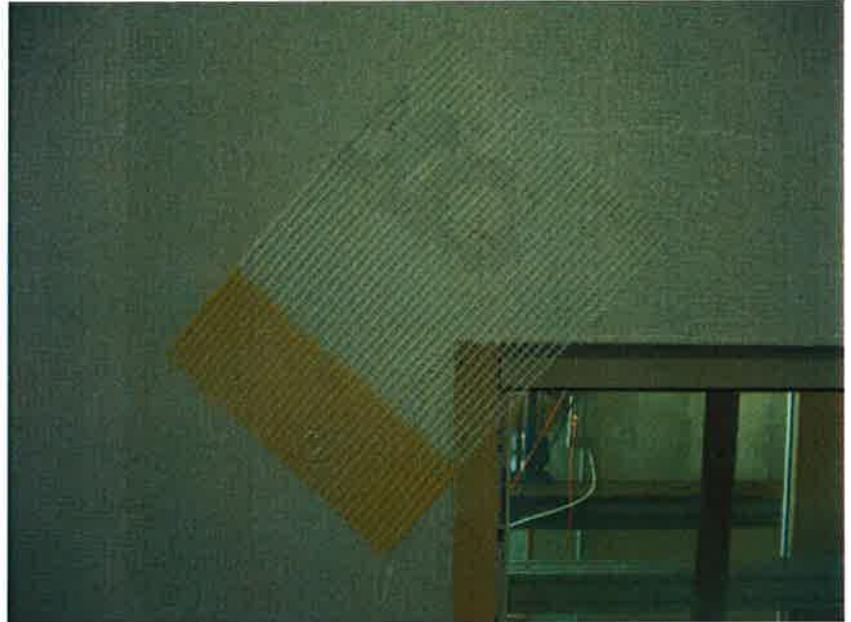
Foto 3:
ProbekörperNr. 10/02-A048-P2
Wand bei Rollladenkasten mit
erster Lage Armierung und
darüber liegender
Diagonalarmierung über Eck

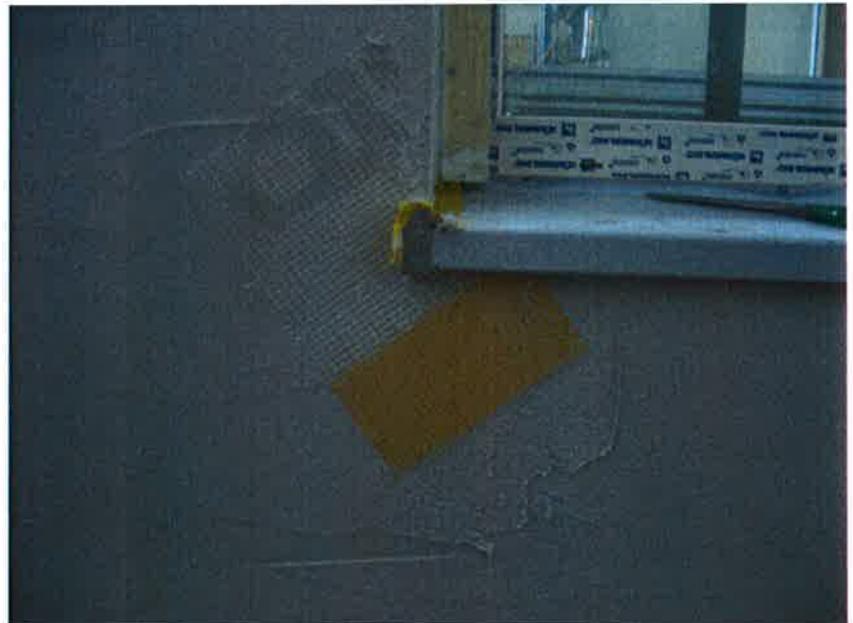
Foto 4:
ProbekörperNr. 10/02-A048-P2
Wand bei Rollladenkasten mit
erster Lage Armierung und
darüber liegender
Diagonalarmierung über Eck bei
Fensterbank

Nach ca. 36 Wärme/Regen-Zyklen bildeten sich erste minimale Abrisse zwischen WDVS und der montierten Fensterbank aus. Von den Innenecken des WDVS im Übergang zur Fläche des WDVS am Rollladenkasten konnte keine Rissbildungen in der Fläche festgestellt werden.

Im weiteren Verlauf der Wärme/Regen-Zyklen bleibt die Rissbildung konstant d.h. die Ecken und Übergangsbereiche des Raffstorekastens blieben rissfrei, entlang der Endkappen der Fensterbänke zeichneten sich leichte Abrisse ab.

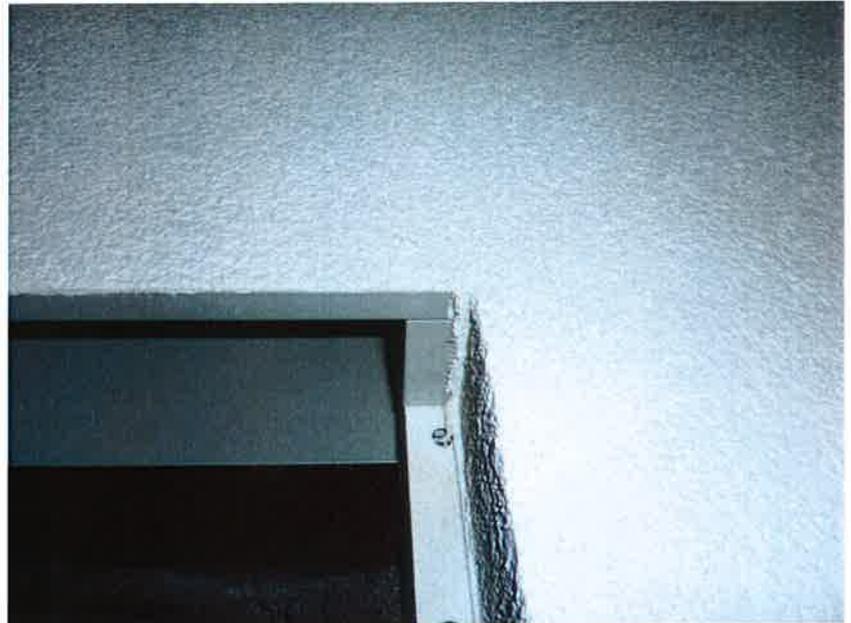
Foto 5:
ProbekörperNr. 10/02-A048-P2
Wand bei Rollladenkasten nach
Prüfung ohne Rissbildung

Während der anschließenden Wärme/Kälte-Zyklen findet keine weitere Rissbildung mehr statt. Die Rissbreite entlang der Endkappen der Fensterbänke vergrößert sich nicht weiter.

Die Untersuchung der Eckbereiche und Übergänge zwischen WDVS und einem Kunststoff-Vorsatz-Rollladenkasten bei Belastung Wärme/Regen-Zyklen und Wärme/Kälte-Zyklen gemäß ETAG 004 hat ergeben, dass bei der Ausführung der Anschlüsse zum WDVS gemäß Verarbeitungsvorgaben keine Rissbildung im Eckbereich sowie an den Übergängen von Putzträgerplatte zu WDVS auftritt.

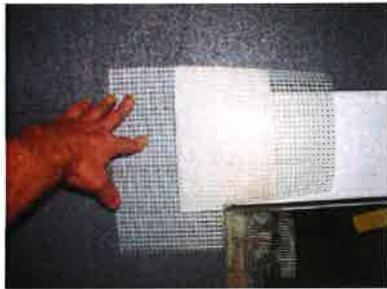
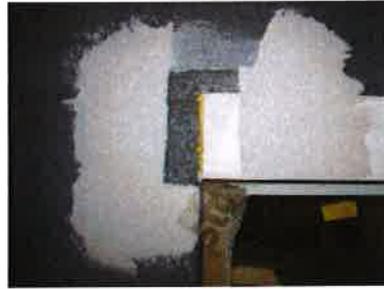
1. Fuge zwischen Rollladenkasten ausdämmen (bzw. mit Schaum füllen).
2. Panzergewebe zuschneiden 300 x 35 mm, rückseitig mittig auf eine Fläche von 150 x 200 mm abkleben (gelbes Gewebeband).

Armierungsmörtel nur im Geweberand auftragen.

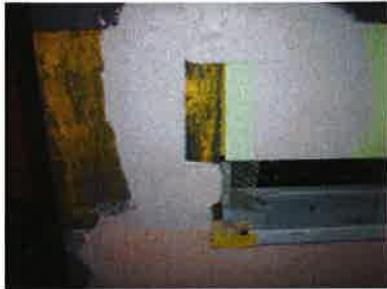
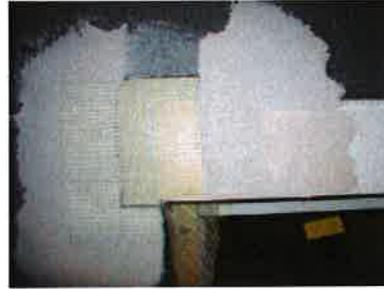
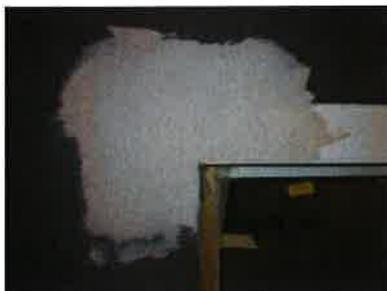
3. Panzergewebe über Stoß hohllegen (je Seite ca. 70 mm ohne Verklebung auf Untergrund).

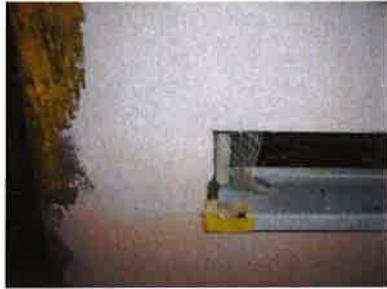
4. Teilfläche mit StoLevel Classic armerieren.
Sto-Glasfasergewebe als Flächengewebe nur auf Rollladenkasten einbetten.

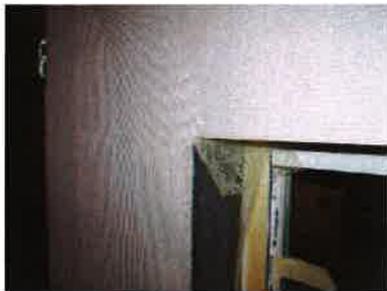
5. Auf gesamte Fläche StoLevel Classic (Armierungsmörtel) auftragen und mit 4er Zahnung abziehen (Aufzahnung).

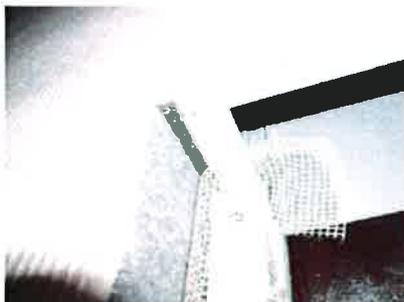
6. Sto-Anputzleiste Expert in Laibung auf Fensterrahmung aufsetzen.

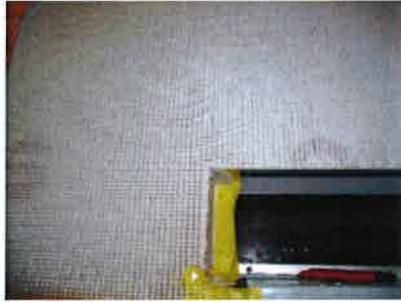
7. Auf gesamter Fläche StoLevel Classic auftragen.
Sto-Glasfasergewebe einbetten und abglätten.

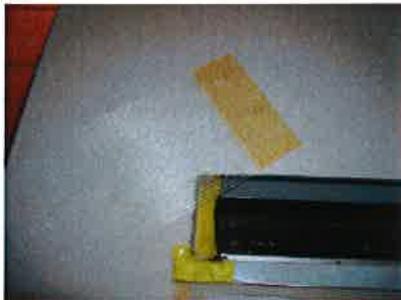
8. Diagonalgewebe nass in nass im Eckbereich oben und unten einlegen,
einbetten und abglätten.

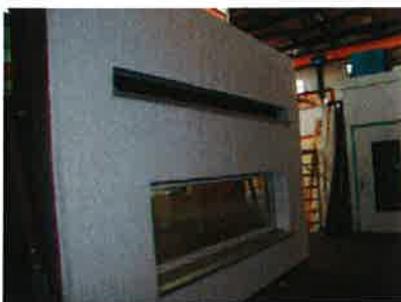
9. Oberputz Stolit K 2,0 vollflächig auftragen.
