Tiefgarage wieder in Hochform

Bei einem Bürozentrum vor den Toren Münchens ist die Tiefgarage saniert worden. Nicht weniger als 26.000 Quadratmeter galt es dabei zu bearbeiten, um die Standsicherheit der Konstruktion weiterhin zu gewährleisten. Für den Bauherrn Aroundtown Commercial Properties erstellte die IPG Instandsetzungsgesellschaft das Konzept, das u. a. auf Betonersatz- und beschichtungen von Remmers setzt.

Projekt: Tiefgarage des Bürozentrums NEXT

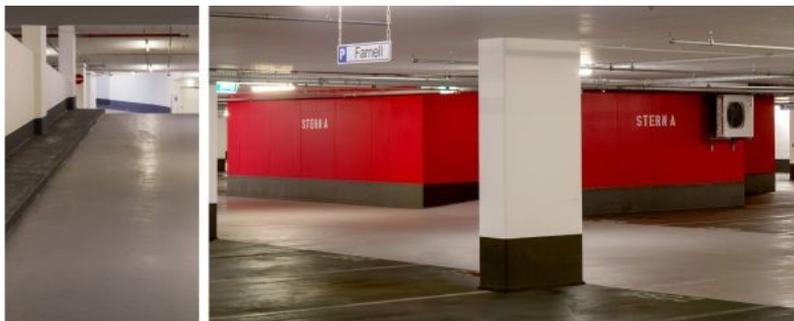
Circa 26.000 m² galt es bei der Tiefgarage zu bearbeiten. Fotonachweis: Remmers / Anton Schedlbauer, München
