EVERCARE™ TECHNOLOGIE

**DIE NEUE GENERATION DER
OBERFLÄCHENVERGÜTUNG**

PATENTIERTE GERFLOR TECHNOLOGIE

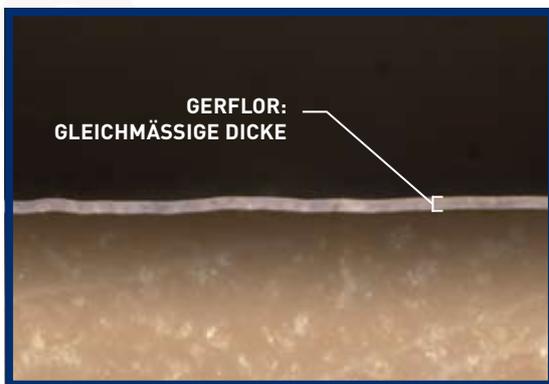
Leistungsfähigkeit der Vergütung
Querschnitt unter dem Mikroskop

Die Beständigkeit gegen Schuhspuren und Flecken ist sichergestellt.

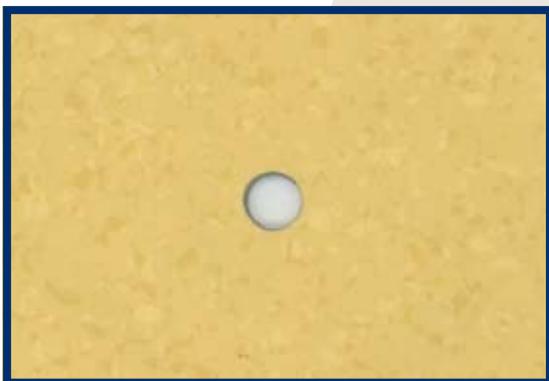
Frick-Taber Verschleißtest
1.000 U/min/15 Minuten

Hohe Beständigkeit für verlängerte Nutzungsdauer

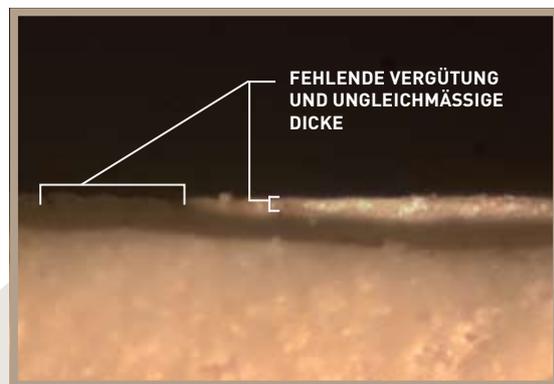
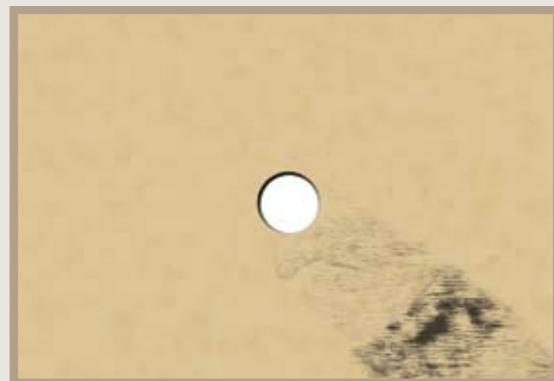
VERGÜTETES WETTBEWERBS-PRODUKT:

Abriebfestigkeit
