KRASO[®] Kabeldurchführung KDS 150

Prüfbericht 18070301-2

Dichtheitsprüfung an Kabeldurchführung KDS 150 mit eingesetztem Systemdeckel

Prüfbericht Nr. 18070301-2

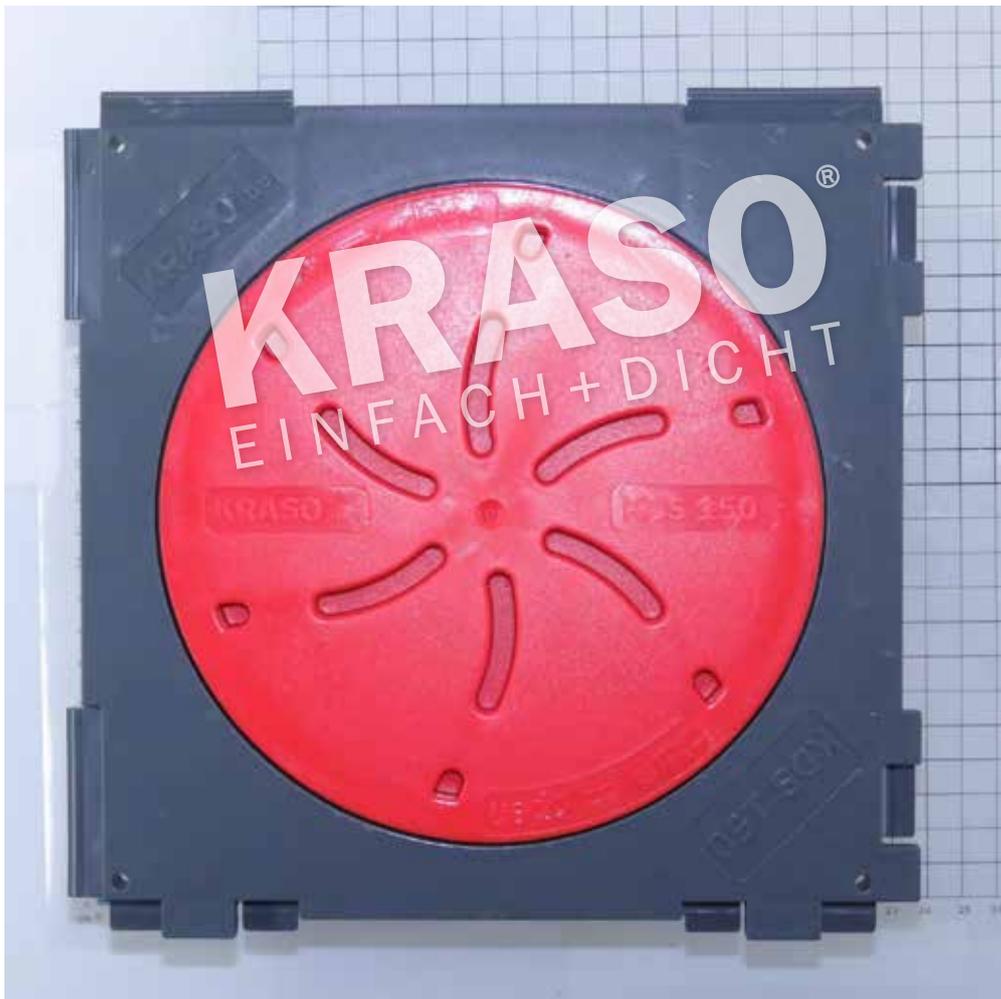
Abbildung 1: Obere Ansicht der KDS 150

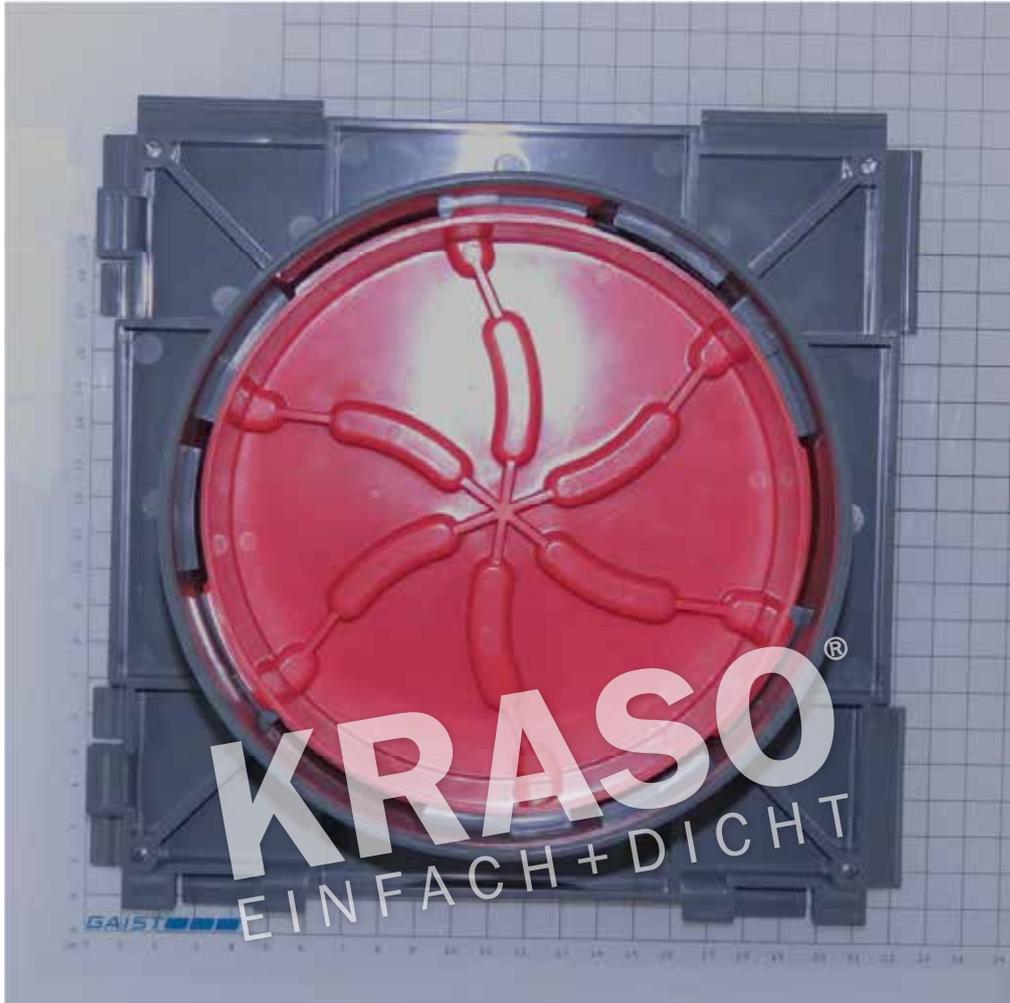
Abbildung 2: Untere Ansicht der KDS 150

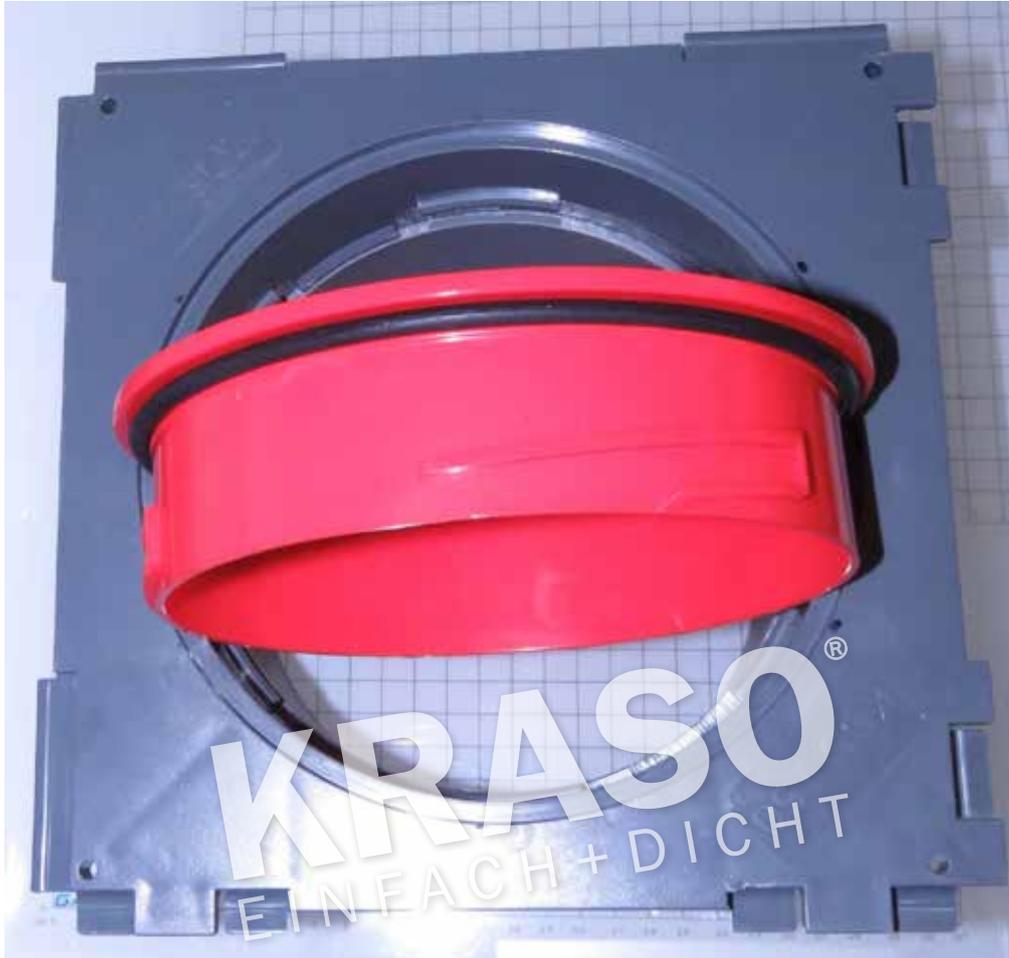
Abbildung 3: demontierter Systemdeckel mit O-Ring

Nach Beendigung der Messwertaufnahme und Demontage des Versuchsaufbaus waren keine sichtbaren Beschädigungen oder Auffälligkeiten am Systemdeckel und/oder am O-Ring erkennbar.

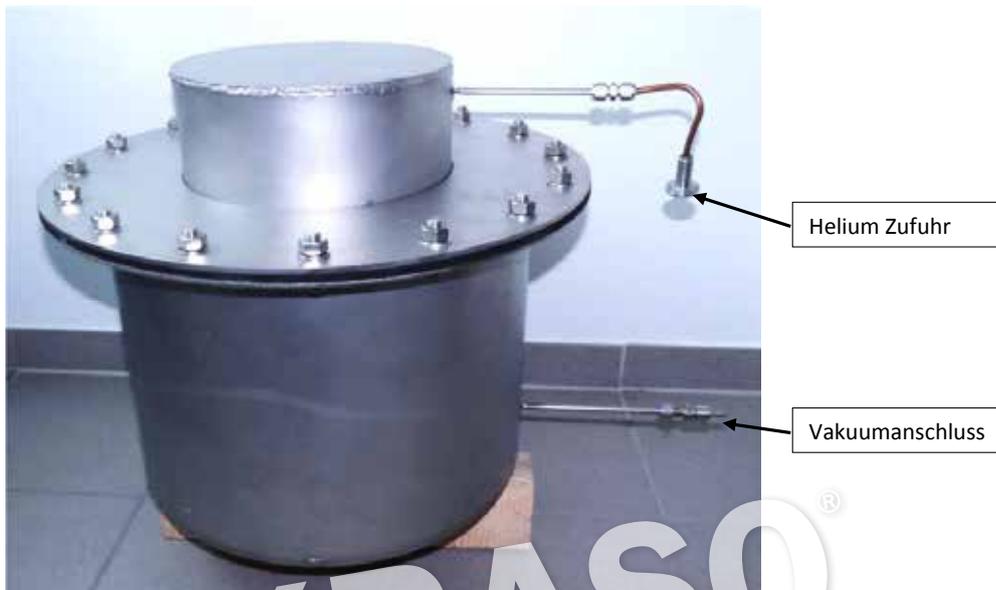
Abbildung 4: Prüfaufbau

Der Prüfaufbau wird über Vakuummetallschläuche mit einem Helium- Massenspektrometer verbunden. Der Aufbau des Hochvakuums erfolgt über eine interne Drehschieberpumpe des Lecksuchers mit nachgeschalteter Turbo-Molekularpumpe zur Verbesserung des Saugvermögens und des Helium-Untergrundverhaltens. Zur Beaufschlagung des Dichtvolumens mit Medium wird dieses über eine Rohrleitung mit der Heliumquelle und einem Druckaufnehmer verbunden. Bei Messungen mit einem Massenspektrometer ist die Heliumkonzentration im Prüfgas direkt proportional zur gemessenen Leckagerate. Um den Anteil der Umgebungsluft im Prüfgas zu minimieren, wurde das Volumen innerhalb der Druckglocke mehrmals evakuiert und mit Helium bei 1bar (absolut) gefüllt.

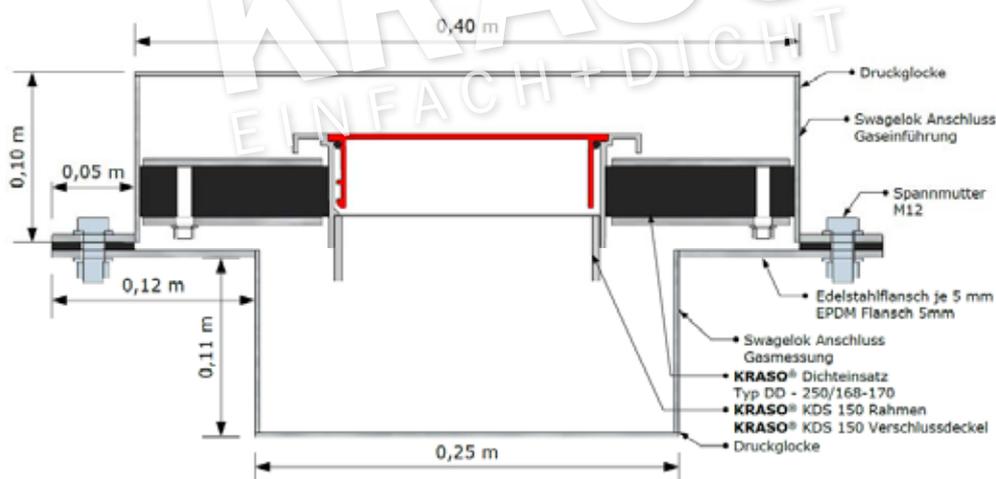
Abbildung 5: technische Skizze des Versuchsaufbaus

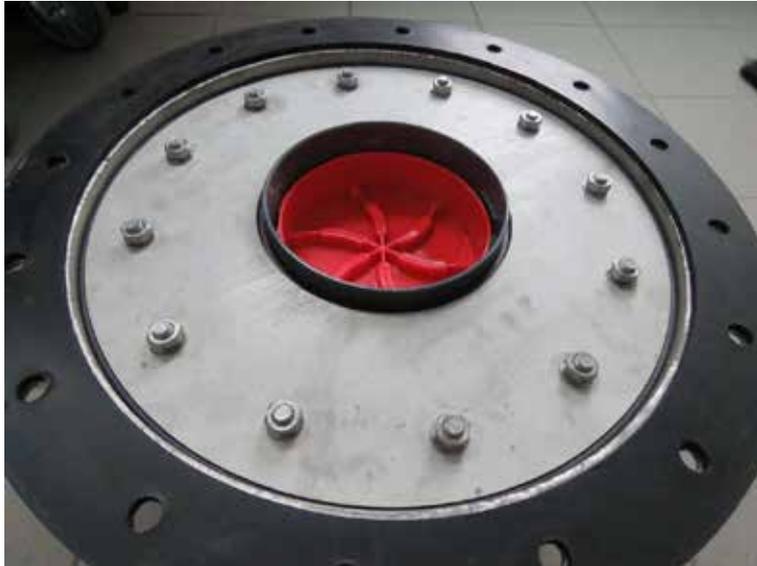
Abbildung 6: Innenansicht des geöffneten Prüfaufbaus mit KDS 150

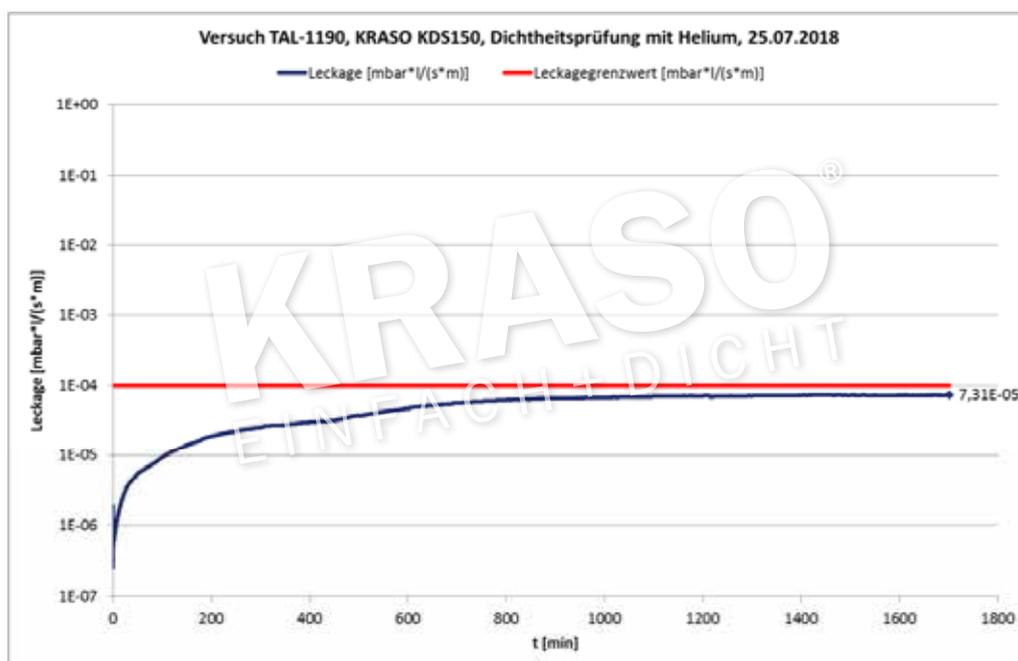
Der im Diagramm 1 dargestellte Funktionsverlauf der Leckagerate in Abhängigkeit der Zeit zeigt, dass sich nach längerer Messzeit eine stationäre Leckage einstellen wird. Nach 24-stündiger Messung mit einem Prüfdifferenzdruck von 1 bar beträgt die gemessene Volumenstromleckage $7,31 \cdot 10^{-5}$ mbar·l/(s·m).

Diagramm 1: Verlauf der ermittelten Helium Leckage über die Zeit

Die zulässige Leckage nach TA Luft (VDI 2200 Stand: 2007-06) von $1 \cdot 10^{-4}$ mbar-l/(s·m) wurde von der, per Systemdeckel gedichteten Kabeldurchführung KDS 150 während der Prüfung bei einem Differenzprüfdruck von 1 bar nicht überschritten.
